## PROTOKÓŁ nr 22

### z okresowej kontroli i oceny stanu technicznego obiektu budowlanego

przeprowadzonej w dniu 16 listopada 2023 roku

1. Nazwa obiektu i jego charakter: - **Budynek garażowy nr 9 – Baza PGM Sp. z o.o.**
2. Adres obiektu: Polkowice, działka nr 93
3. Forma własności obiektu: własność
4. Symbol PKOB:
6. Nazwa właściciela obiektu: Przedsiębiorstwo Gospodarki Miejskiej sp. z o.o.
7. Adres właściciela obiektu: 59-100 Polkowice ul. Dąbrowskiego 2
8. pow. użytkowa: 172,50 m<sup>2</sup>
9. kubatura: 672,75 m<sup>3</sup>
10. pow. zabudowy: 189,60 m<sup>2</sup>
11. liczba kondygnacji: 1
12. data zakończenia budowy: 1991 rok
13. data ostatniej kontroli: 31.12.2022 roku

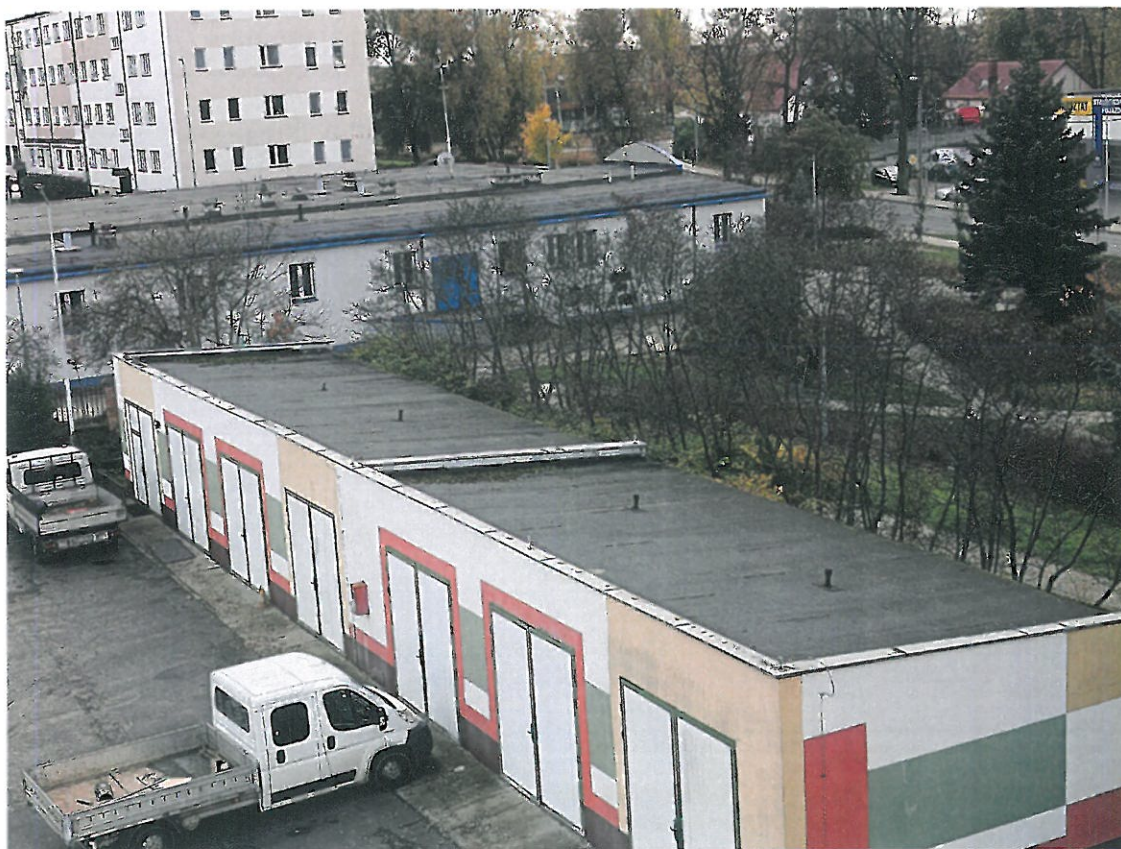
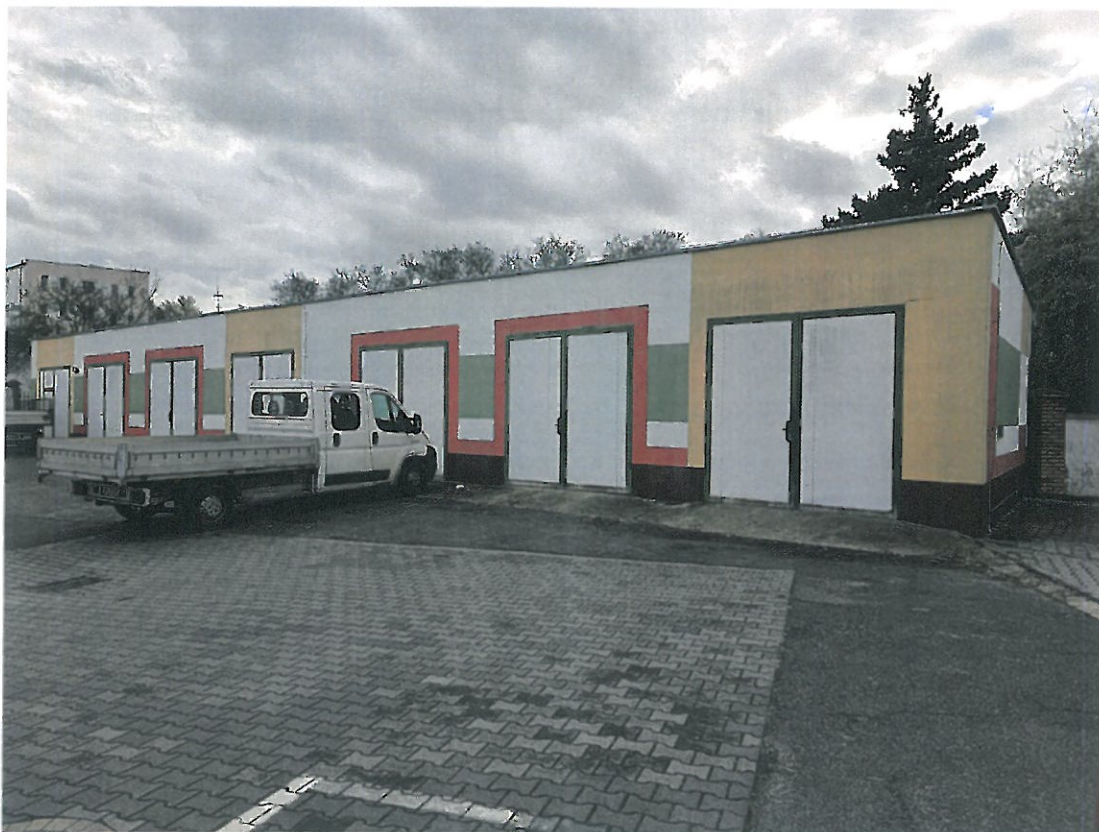
- opis elementu: wg dokumentacji ściany murowane,
  - opis uszkodzeń /i przywołanie dokumentacji fotograficznej/:
- liczne uszkodzenia, spękania ścian,

- opis elementu: wyprawa tynku strukturalnego,
- opis uszkodzeń /i przywołanie dokumentacji fotograficznej/:  
– liczne spękania wyprawy tynkarskiej szczególnie w miejscu dylatacji i na cokole budynku oraz w obrębie wrót garażowych.

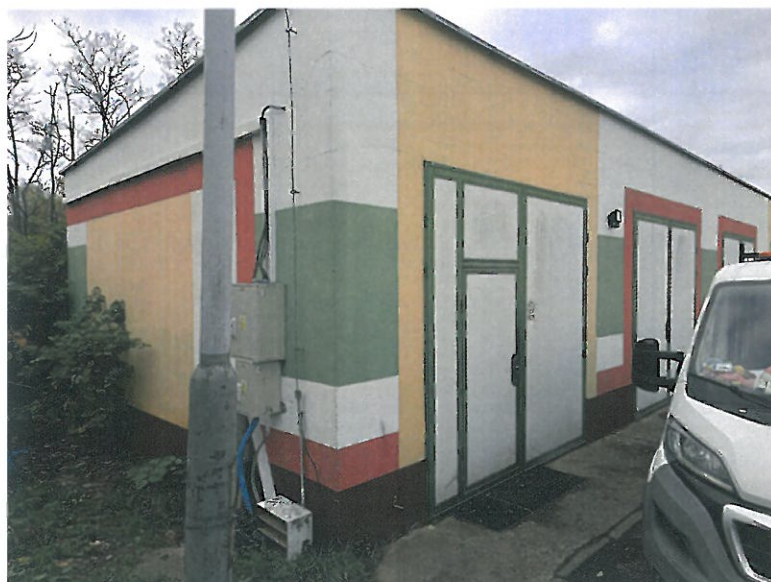
#### 2. Ściany konstrukcyjne: stan techniczny –

zadawalający

- 1. Przewidzieć malowanie elewacji i usunięcie spękań wypraw na elewacji po naprawie i wzmocnieniu ścian od środka budynku – w miarę posiadania środków finansowych.
- 2. Przewidzieć naprawę tynków i malowanie ogrodzenia wokół obiektu - w miarę posiadania środków finansowych.
- 3. Dokonać naprawy bądź wymiany pasów dolnych wrót przed malowaniem elewacji.

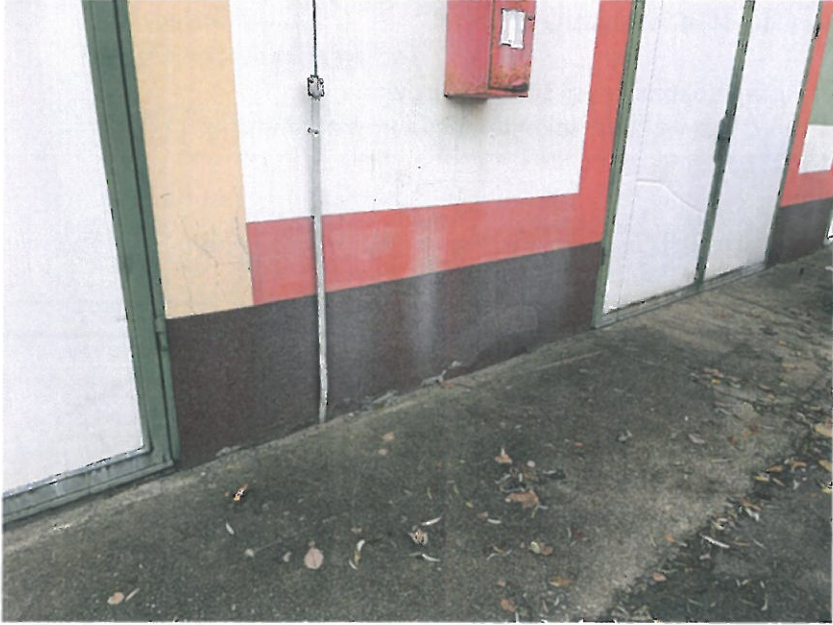
<b>7. Obróbki blacharskie: stan techniczny –</b>  <ul style="list-style-type: none"> <li>• opis elementu: z blachy powlekanej ocynkowanej, rynny i rury spustowe PCV.</li> <li>• opis uszkodzeń /i przywołanie dokumentacji fotograficznej/:XXX</li> </ul>	dobry <b>/ocena stanu technicznego/</b>
<b>8. Okna: stan techniczny –</b>  <ul style="list-style-type: none"> <li>• opis elementu: brak.</li> <li>• opis uszkodzeń /i przywołanie dokumentacji fotograficznej/:XXX</li> </ul>	nie dotyczy <b>/ocena stanu technicznego/</b>
<b>9. Drzwi: stan techniczny –</b>  <ul style="list-style-type: none"> <li>• opis elementu: wrota garażowe metalowe.</li> <li>• opis uszkodzeń /i przywołanie dokumentacji fotograficznej/:</li> </ul> –uszkodzenia pasów dolnych wrót.	zadawalający <b>/ocena stanu technicznego/</b>

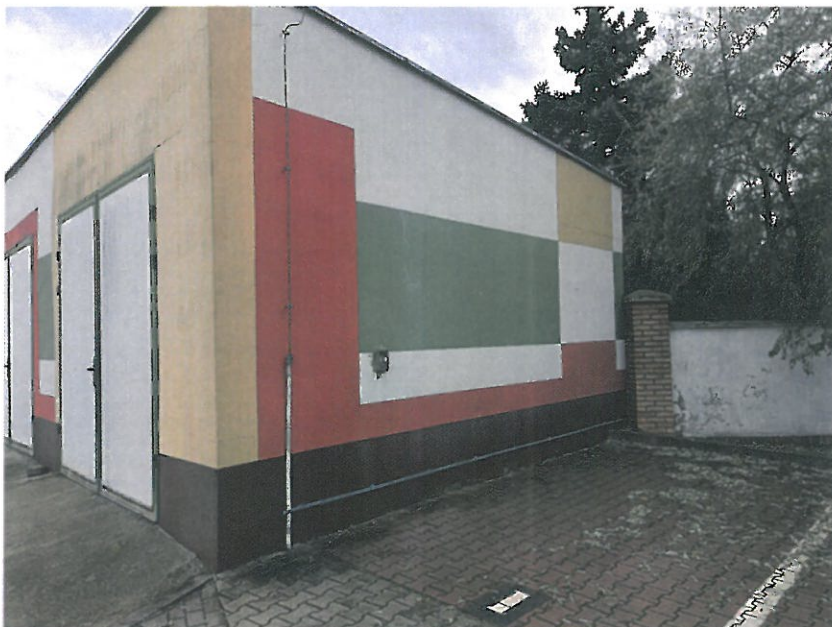
**12. Elewacja: stan techniczny –**

zły

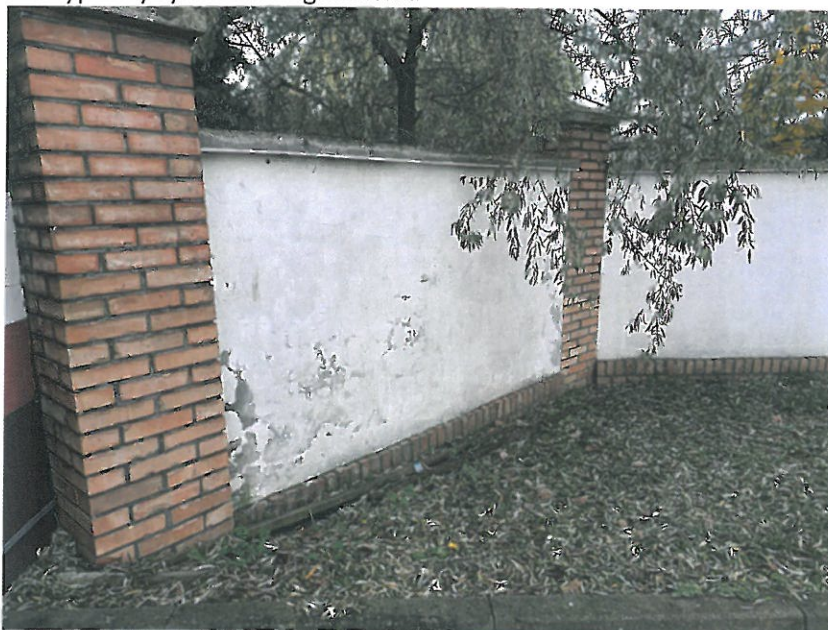
**14. Otoczenie obiektu: stan techniczny –**

zadawalający

- opis elementu: zlikwidowane ogrodzenie za budynkiem i pozostawiony cokół ogrodzenia, dojazd i dojście do budynku z placu manewrowego o nawierzchni asfaltowej.
- opis uszkodzeń /i przywołanie dokumentacji fotograficznej/:
  - uszkodzone wyprawy tynkarskie ogrodzenia
