PROTOKÓŁ nr 23

z okresowej kontroli i oceny stanu technicznego obiektu budowlanego przeprowadzonej w dniu 16 listopada 2023 roku

1. Nazwa obiektu i jego charakter: - **Wiata stalowa nr 6, 7 – Baza PGM Sp. z o.o.**
2. Adres obiektu: Polkowice, działka nr 93
3. Forma własności obiektu: własność
4. Symbol PKOB:
6. Nazwa właściciela obiektu: Przedsiębiorstwo Gospodarki Miejskiej sp. z o.o.
7. Adres właściciela obiektu: 59-100 Polkowice ul. Dąbrowskiego 2
8. pow. użytkowa: 349,50 m²
9. kubatura: 1460 m³
10. pow. zabudowy: 379,30 m²
11. liczba kondygnacji: 1
12. data zakończenia budowy: 1991 rok
13. data ostatniej kontroli: 31.12.2022 roku

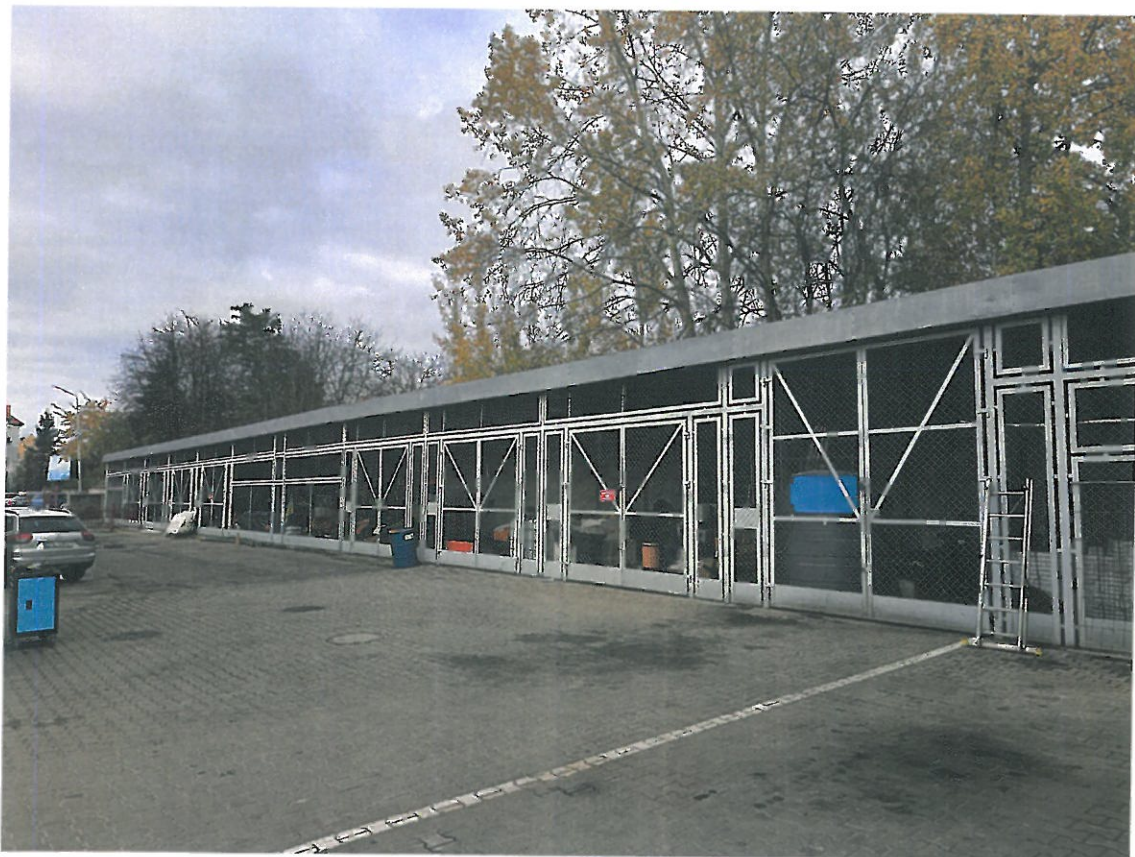
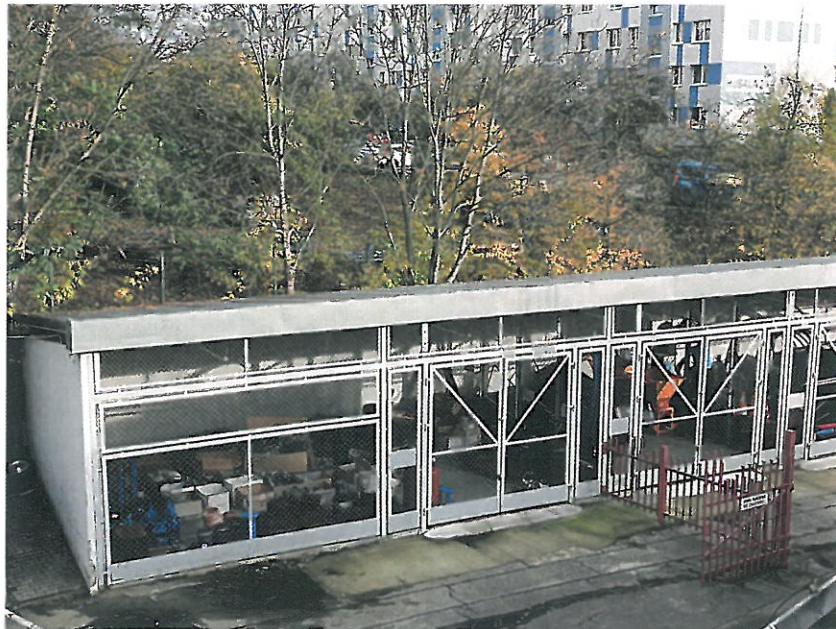
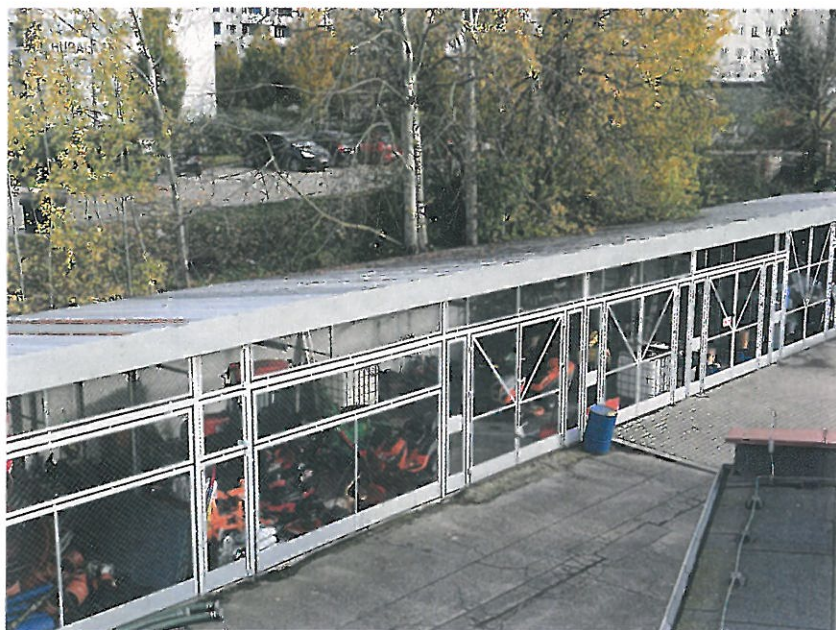
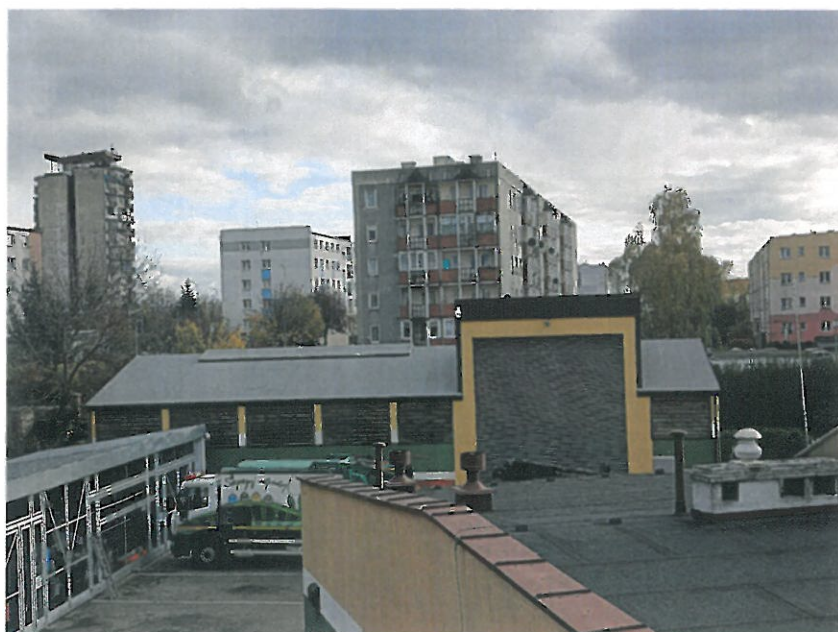
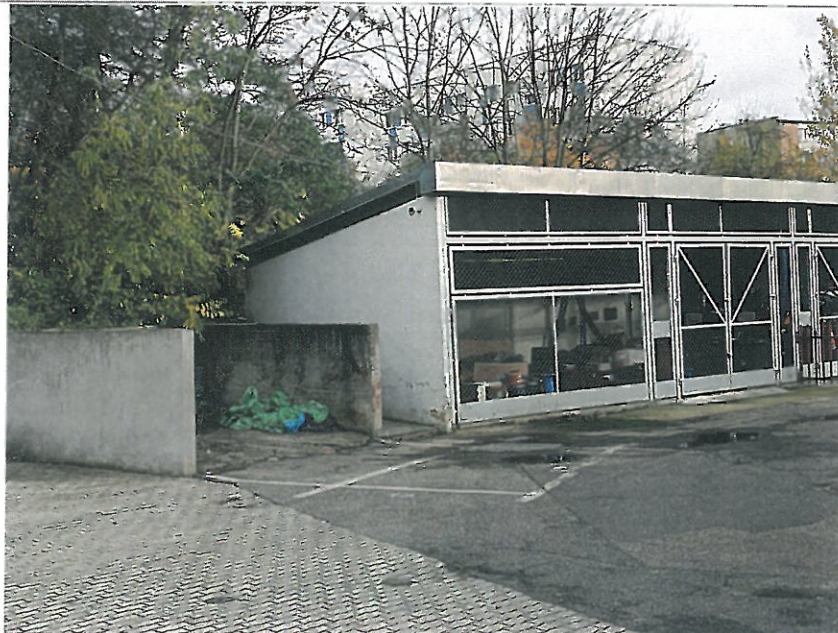
12. Elewacja: stan techniczny –	dobry /ocena stanu technicznego/
<ul style="list-style-type: none"> • opis elementu: wyprawa tynku strukturalnego oraz elementy drewniane, • opis uszkodzeń /i przywołanie dokumentacji fotograficznej/: - uszkodzona wyprawa elewacyjna na ścianie szczytowej

Ad „c” Uzupełnić wyprawę elewacyjną na ścianie szczytowej
