PROTOKÓŁ nr 20

z okresowej kontroli i oceny stanu technicznego obiektu budowlanego przeprowadzonej w dniu 29 grudnia 2023 roku

1. Nazwa obiektu i jego charakter: - **Budynek warsztatowy nr 3 – Baza PGM Sp. z o.o.**
2. Adres obiektu: Polkowice, działka nr 93
3. Forma własności obiektu: własność
4. Symbol PKOB:
6. Nazwa właściciela obiektu: Przedsiębiorstwo Gospodarki Miejskiej sp. z o.o.
7. Adres właściciela obiektu: 59-100 Polkowice ul. Dąbrowskiego 2
8. pow. użytkowa: 450,90 m²
9. kubatura: 2926 m³
10. pow. zabudowy: 509,30 m².
11. liczba kondygnacji: 1
12. data zakończenia budowy: 1991 rok
13. data ostatniej kontroli: 31.12.2022 roku

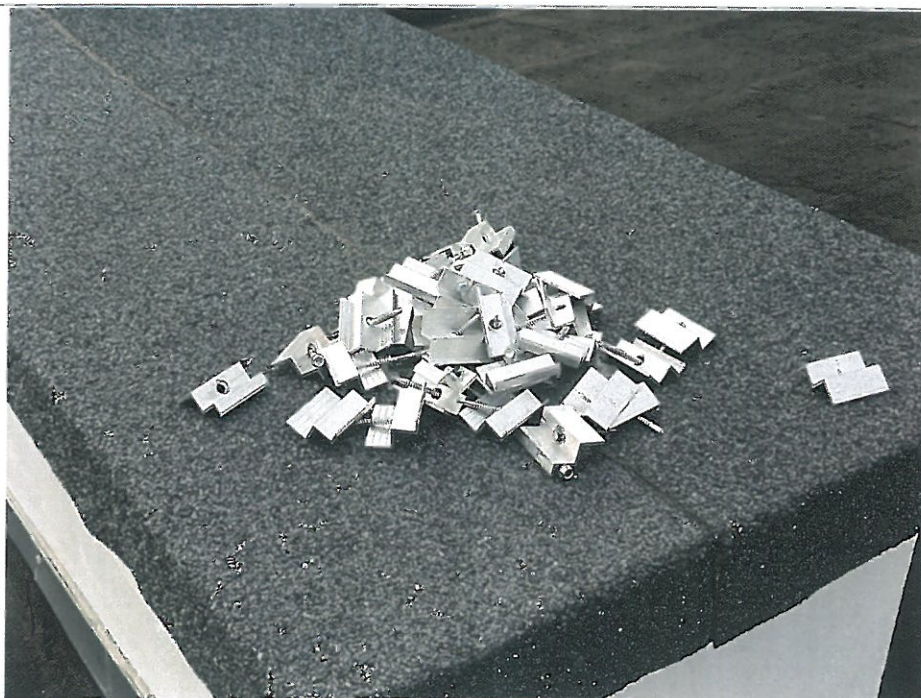
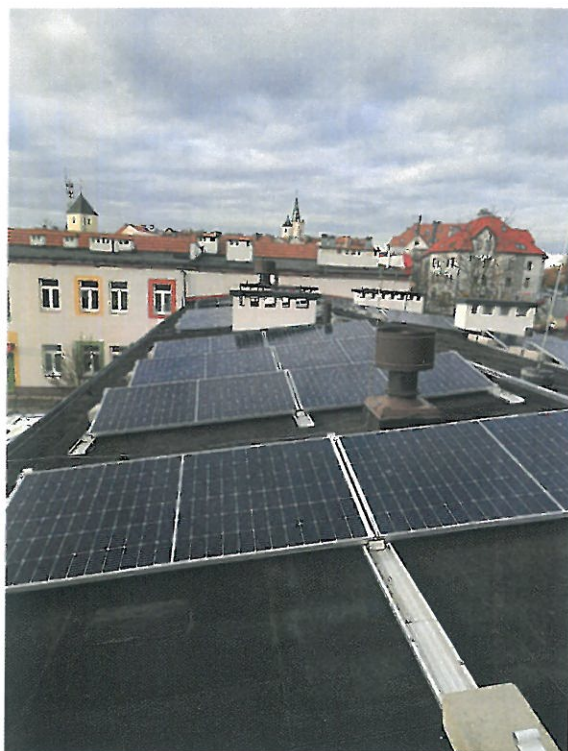
6. Pokrycie dachu: stan techniczny –	dobry /ocena stanu technicznego/
<ul style="list-style-type: none">• opis elementu: papa termozgrzewalna.• opis uszkodzeń /i przywołanie dokumentacji fotograficznej/:<ul style="list-style-type: none">- usunąć pozostawione wsporniki mocujące instalację fotowoltaiczną

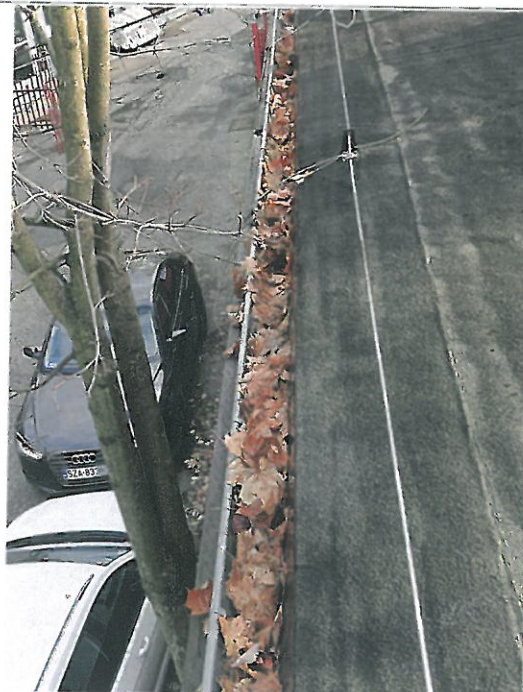
- opis elementu: z blachy powlekanej, rynny i rury spustowe z blachy tytan-cynk.
- opis uszkodzeń /i przywołanie dokumentacji fotograficznej/:
- zanieczyszczenia organiczne rynien

1. Oczyszczyć rynny z materiałów organicznych
2. Dokonać naprawy tynków wewnętrznych - miejscowo

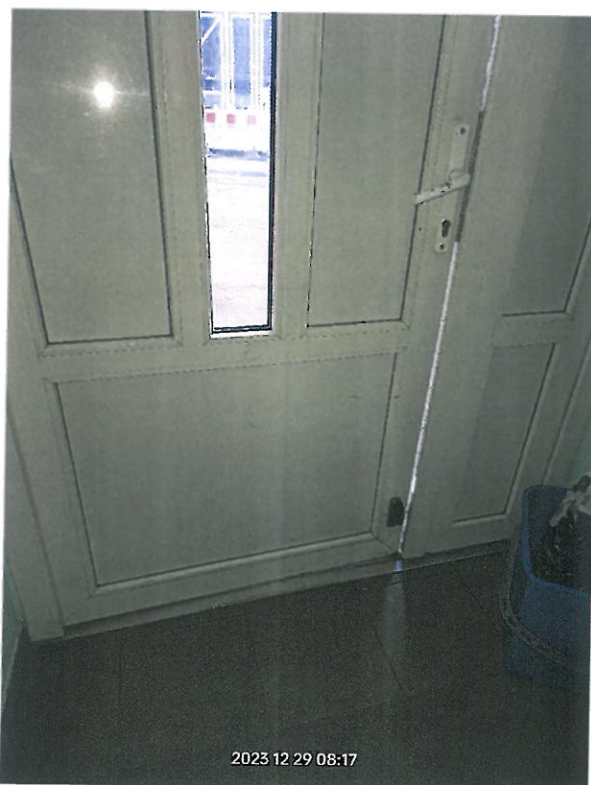
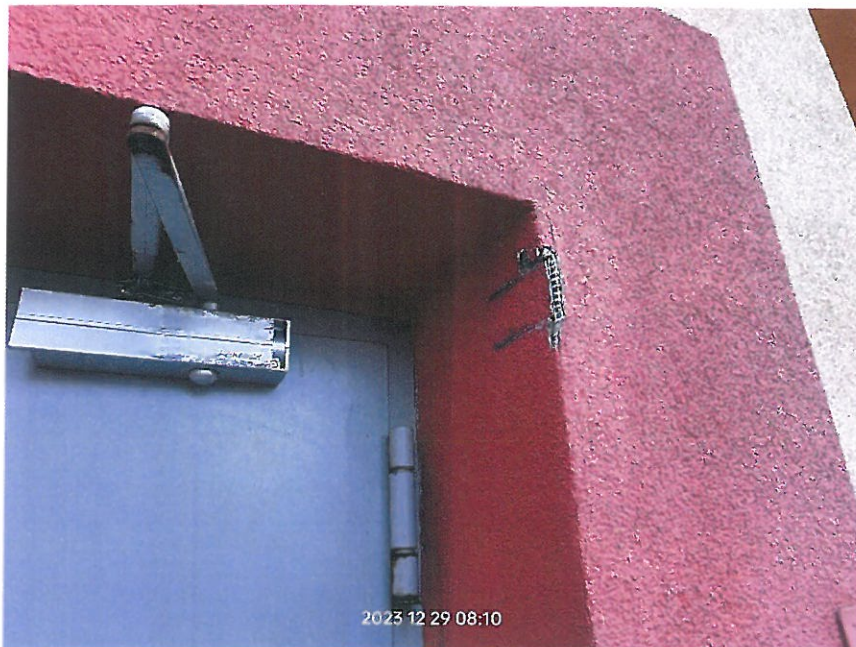
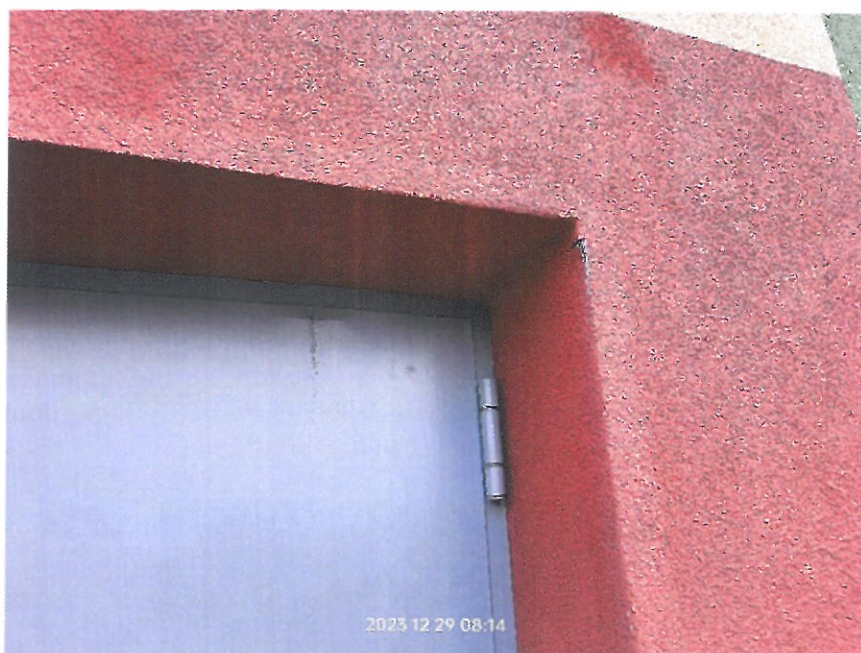
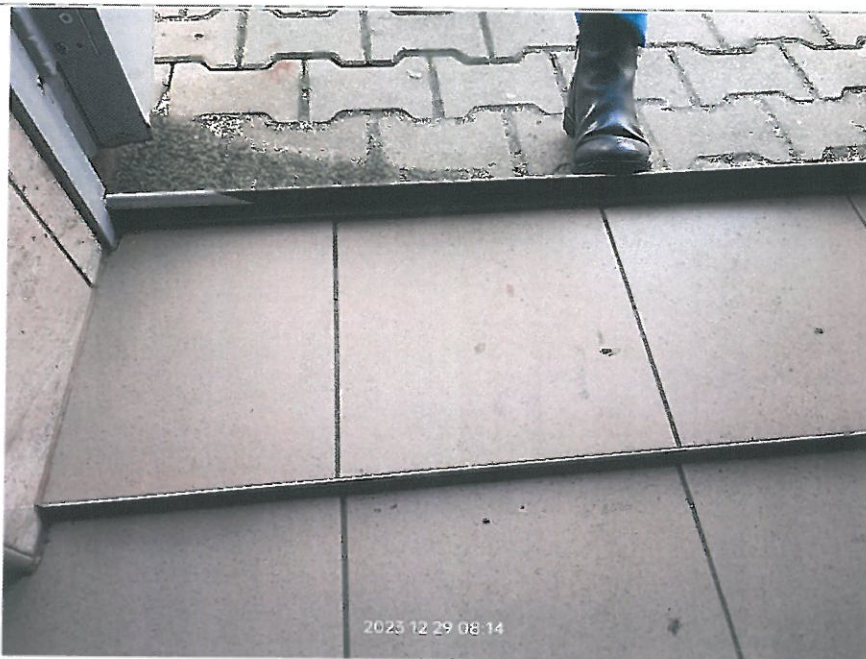
dobry i **AWARYJNY DLA DRZWI PCV ŁĄCZNIKA**
/ocena stanu technicznego/

- opis elementu: drzwi zewnętrzne PCV i metalowe, wewnętrzne płycinowe i metalowe
- opis uszkodzeń /i przywołanie dokumentacji fotograficznej/:
- uszkodzenia poszycia pasa górnego i dolnego drzwi metalowych w wyniku braku ogranicznika otwierania drzwi,
 - DRZWI ZEWNĘTRZNE PCV W ŁĄCZNIKU WYPACZONE WIELOKIERUNKOWO - nie domykają się
 - próg drzwi zewnętrznych do ponownego zamocowania

1. Wymienić drzwi zewnętrzne z PCV w łączniku
2. Zamontować ogranicznik otwierania drzwi wejściowych bocznych metalowych i naprawić pozycje drzwi, przymocować próg drzwi zewnętrznych.

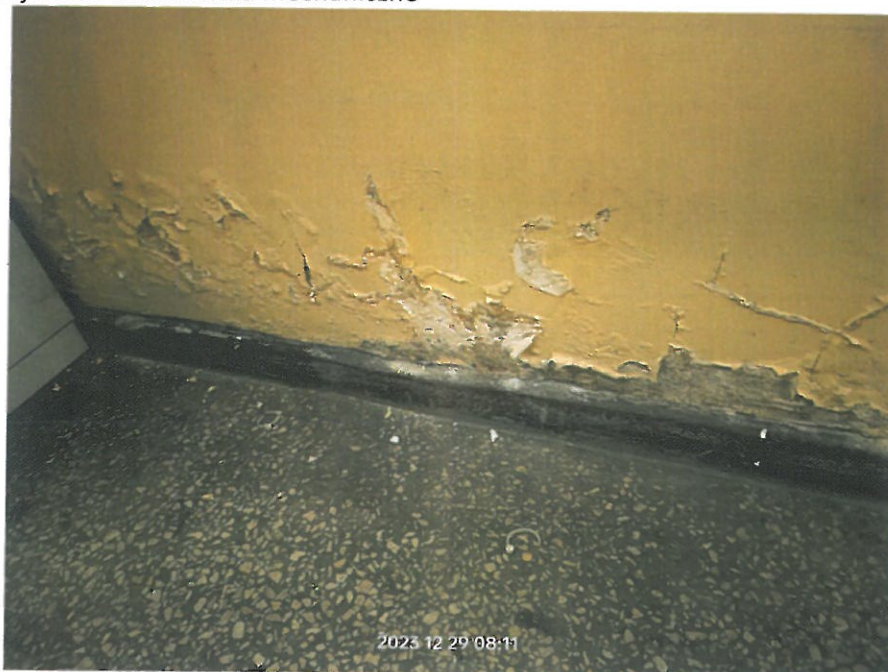
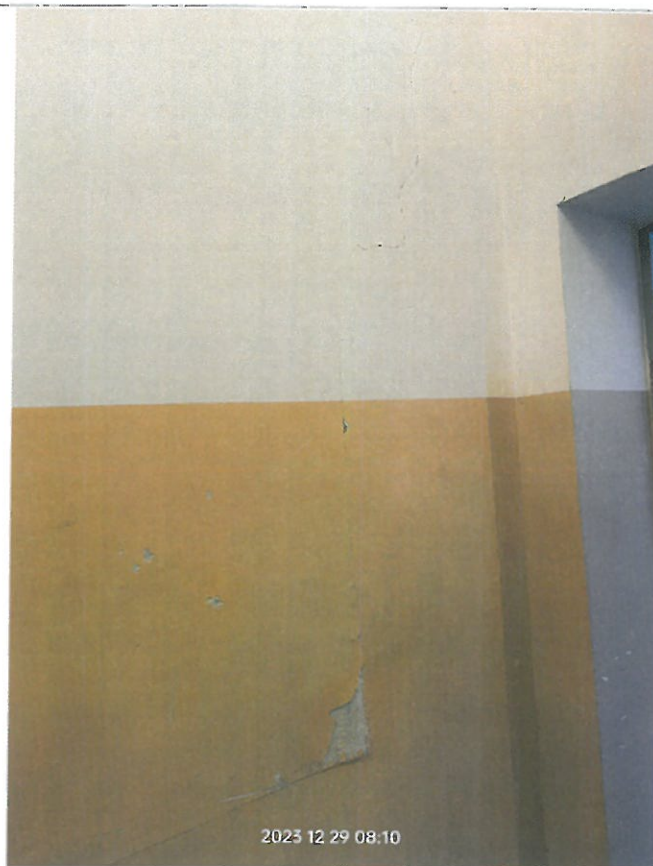
- opis elementu: wg dokumentacji wyprawy tynkarskie tynk cementowo wapienny, częściowo gładzie gipsowe, suche tynki i sufity podwieszane z paneli.
- opis uszkodzeń /i przywołanie dokumentacji fotograficznej/:
 - miejscowe wysolenia powyżej posadzki
 - miejscowe uszkodzenia mechaniczne
